| <b>Prüfbericht-Nr.:</b><br><i>Test Report No.:</i> | <b>21284787-001</b> | <b>Auftrags-Nr.:</b><br><i>Order No.:</i> | <b>E7430 /</b><br><b>3239862</b> | <b>Seite 1 von 8</b><br><i>Page 1 of 8</i> |
| <b>Prüfgegenstand:</b><br><i>Test item:</i> | <b>3 pcs. lamp casings</b> | | | |
| <b>Auftrags-Inhalt:</b><br><i>Order content:</i> | <b>IP protection type test: IPX9</b> | | | |
| <b>Prüfgrundlage:</b><br><i>Test specification:</i> | <b>EN 60529:2013 (partial test)</b><br><b>Degrees of protection provided by enclosures (IP Code)</b> | | | |

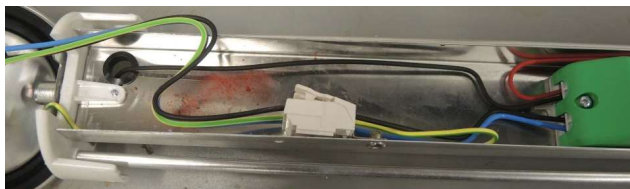
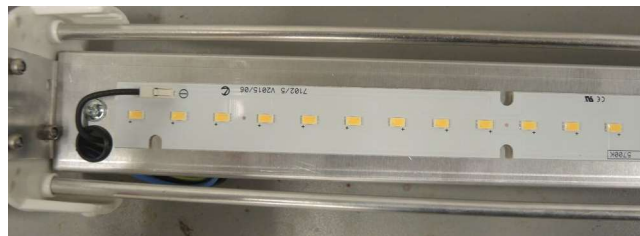
DUT 13W

There was no penetration of water into the test specimen.  
The degree of protection IPX9 is fulfilled.

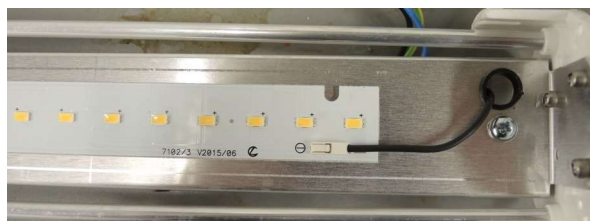
DUT 26W

There was no penetration of water into the test specimen.  
The degree of protection IPX9 is fulfilled.

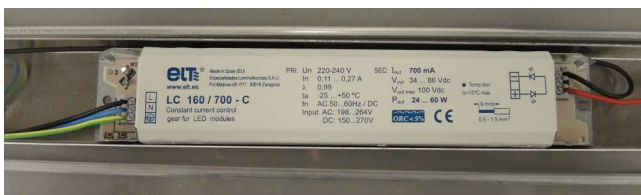
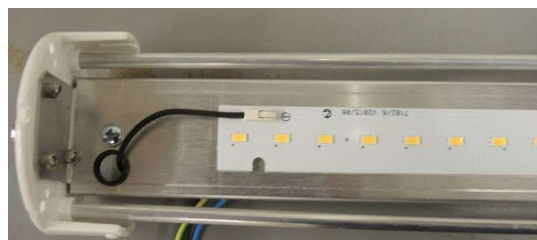
DUT 32W

There was no penetration of water into the test specimen.  
The degree of protection IPX9 is fulfilled.
